Mäntsälän kunta

SÄLINKÄÄN MAAREKISTERIKYLÄ

Rakennusinventointi ja kulttuuriympäristöselvitys

RAPORTTI 18.2.2014

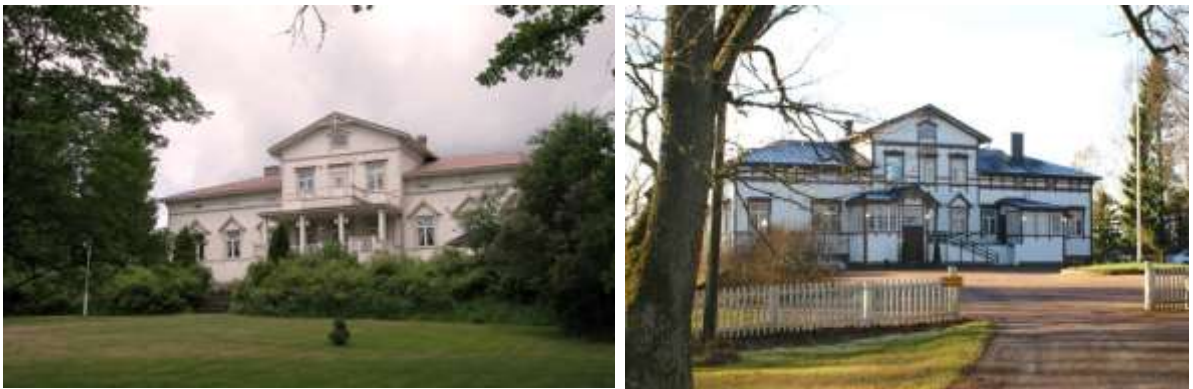
**Kuvat:** Sälinkään kartanon järvenpuoleinen fasadi v. 2008, ja pohjoisfasadi v. 2013.

Kartanontien varressa on kartanoympäristöille luonteenomainen ja Sälinkäälläkin vähintään 1880-luvulle palautuva puukujanne, joka nykyään on koivu- ja vaahterakujana. Kaanaantien suuntaan kuja on rikkonaisempi. Päärakennukselta rantaan on johtanut koivujen reunustama kujanne. Kun puistoaluetta ryhdyttiin 1990-luvulla palauttamaan kartanopuistoksi, istutettiin nykyinen lehmuskujanne. Puistossa on lajistollisesti monipuolinen puusto, josta muodostuu paikoin puuryhmiä ja -rivistöjä. Kartanon järvenpuoleisen verannan edustalla on pensaiden rajaama tasanne.

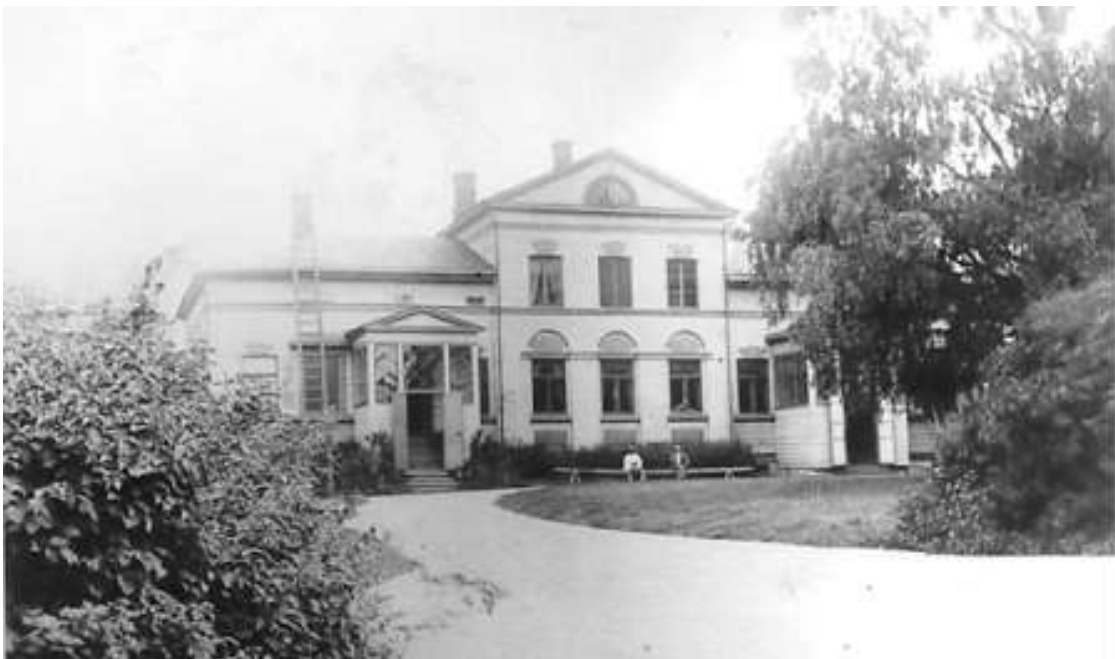
**Kuva:** Sälinkään kartano 1800-luvun lopulta, pohjoisfasadi. / Mäntsälän kunnan kuva-arkisto. MKK 9202-7.

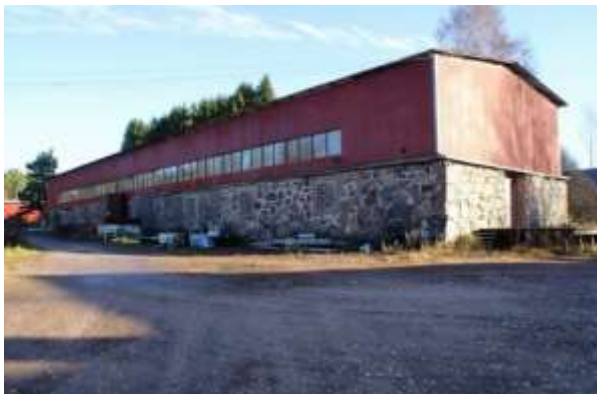
Kartanon talouspihassa säilyneiden rakennusten rakennushistorialliset tunnuspiirteet ovat heikentyneet muutuskorjauksissa. Kartanon entinen meijeri ja navetta ovat kiinteistösaakeyhtiön omistuksessa, ja tiloja on viimeksi käytetty pienteollisuustoimintaan. Vaihteittain rakennetun tiiliseinäisen meijerin nuorimmat osat saattavat olla 1930-luvulta.<sup>40</sup> Julkisivujen ikkuna- ja ovipaikkoja on muutettu monta kertaa. Rakennusta vastapäätä on suuri kivinavetta, josta on jäljellä lohkotuista luonnonkivistä muuratut kiviseinät, korkea yläosa on pellistä. Kiviosan on hakattu teksti: "1852 H. Sohlberg". Navetan vieressä on puinen harjakattoinen asuinrakennus, joka ulkomuodoltaan palautuu 1900-luvun puoliväliin eikä näin ollen ole kartanotalouden aikaisia rakennuksia. Kartanolta Kaanaantielle vievän tien varressa on moneen kertaan peruskorjattu harjakattoinen puutalo, jossa on asunut kartanon työväkeä. Sitä vastapäätä on moderni omakotitalo. Rannasta on purettu kartanon rakennuttama hirsinen meijerin sauna.

**Kuva:** Kartanon navetasta on enää jäljellä kiviseinät.  
(kuvat 2013)

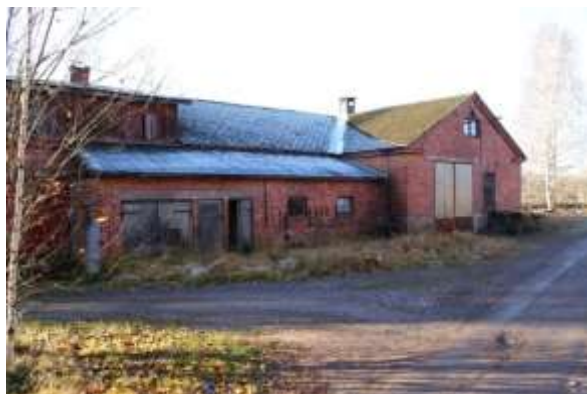
**Kuva:** Meijerissäkin muutokset ovat olleet  
suuria ja rakennushistoriallisia piirteitä tuhoavia.

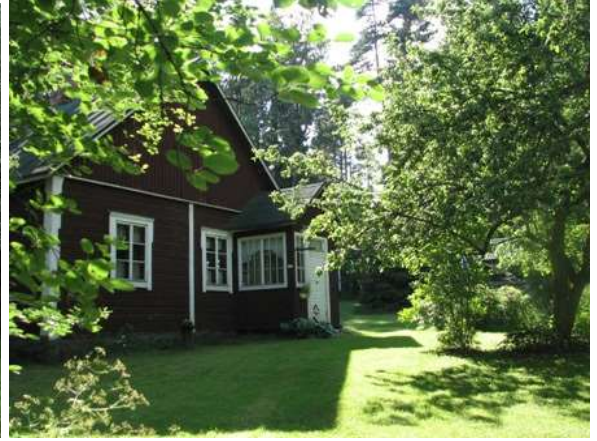
**Kuva (oik.):** Kartanon rakennuttama työväenrakennus Ylämäen tontilla. (2008)

Oitintien puolella, Rippulanmäen itäpäässä on kartanon rakennuttama **Ylämäen** kiinteistö, joka jää Siwan taakse piiloon. Kahdenperheen työväenrakennuksessa on asunut myös kartanon eli Eklöfin metsänhoitaja. Rakennus on säilynyt alkuperäisessä asussaan päätyyn sijoitetuin sisäänkäynnein, lisäksi rinnetontilla on vanha kahden talouden piharakennus. Edellisen pohjoispuolella avoimessa tilassa on kylän vanha **kansakoulurakennus**. Piha-alue on loivaa rinnettä, rakennus on tontin tienpuoleisella reunalla, samoin koulun aikainen lauta-hirsirunkoinen sauna ja lohkokiviseinäinen maakellari. Takapihalla on edellisiä hieman nuorempi ulkorakennus-varasto. Kansakoulurakennus on rakennettu vaiheittain 1890-luvulla. Kuistit ja pihanpuoleinen vinkkeli on purettu 1900-luvun jälkipuolella. Eheä julkisivu avautuu Oitintien suuntaan. Rakennuksessa oli yksityinen kansakoulu sekä vuodesta 1900 vuoteen 1950 kunnallinen kansakoulu.

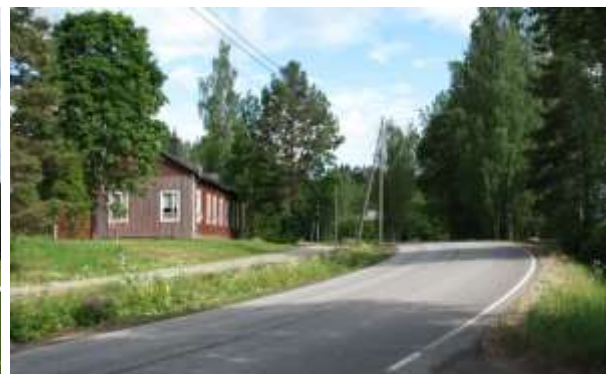
**Kuva (oik.):** Sälinkään vanha kansakoulurakennus on kartanon aikaisia rakennuksia ja rakennettu kahdessa vaiheessa 1890-luvulla. Julkisivukorjaus tehtiin 1936 Väinö Siikosen suunnitelmien mukaisesti. Koulutoiminnan päättymisen jälkeen on rakennuksen pihanpuoleisesta julkisivusta purettu vinkkeli sekä muutettu kuistin ulkoasua.

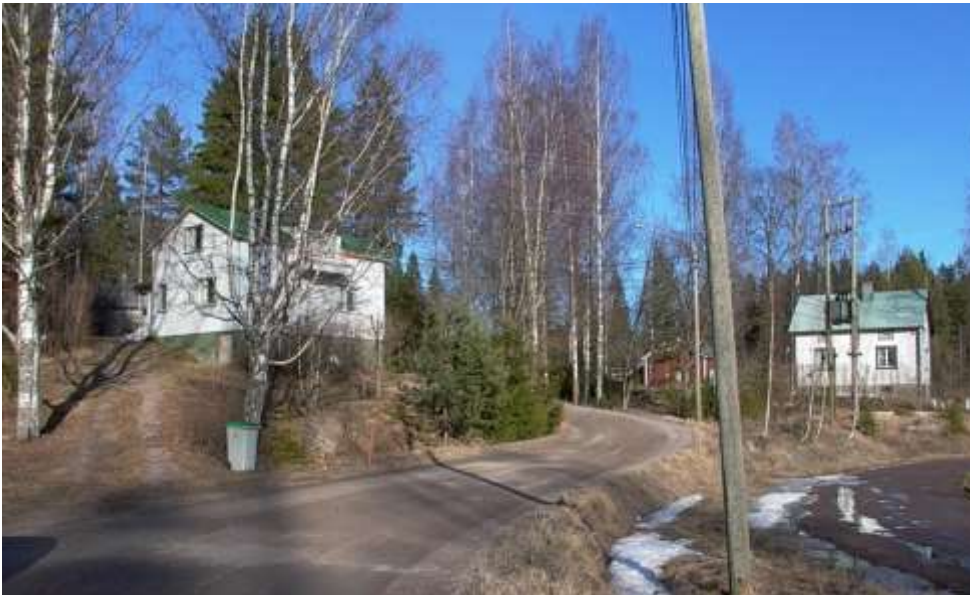
**Kuva:** Koverontien alkupään puolitoistakerroksisia puutaloja. Rakennuskantaa yhdistää jo ennen viime sotia ja etenkin sen jälkeiselle tyyppirakentamiselle ominainen kompakti neliömäinen hahmo, puolitoistakerroksisuus sekä jyrkähkö harjakatto. / Kaisa Linnasalon raportti, 2004

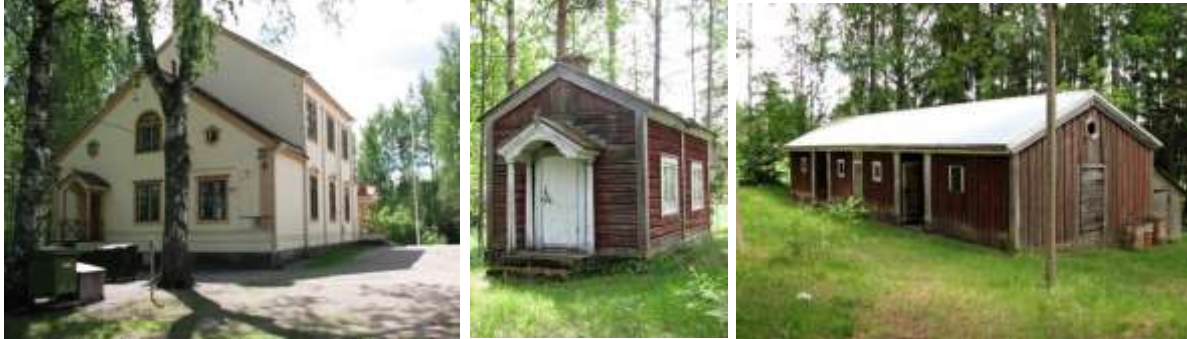
Lukon koulun perustaminen liittyy vuoden 1921 oppivelvollisuuslain toteutukseen. Koulutyö alkoi vuonna 1924 vasta valmistuneessa koulutalossa. Koulutalon piirustukset laati arkkitehtitoimisto Borg, Sirén ja Åbeg, kyseessä oli toimiston laatima maalaiskansakoulurakennuksen tyyppiipiirustus IV. Lukontien yläpuolella sijaitsevat muutamat puutarhatontit on muodostettu 1940-50-luvulla, saman aikakauden

**Kuvat:** Lukon koulu, sauna ja ulkorakennus (2008).

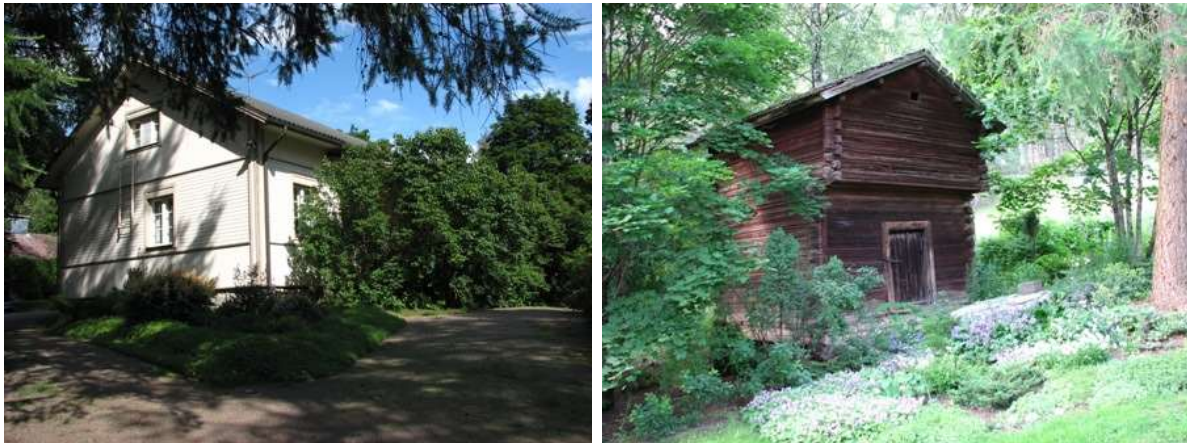
**Kuvat:** Vanhakartanon päärakennuksen rappaus (kiinnitys tapituksella suoraan hirteen) on korvattu vyöhykkeisellä puuverhouksella. Tienpuoleinen pitkä avoveranta on rakennettu uudelleen vanhaan malliin. Pihanpuoleisesta sivukuistista on tehty aikaisempaa suurempi harjakattoinen umpikuisti. Pihan reunalla on korkeaotsainen yksinäisaitta. (2008)

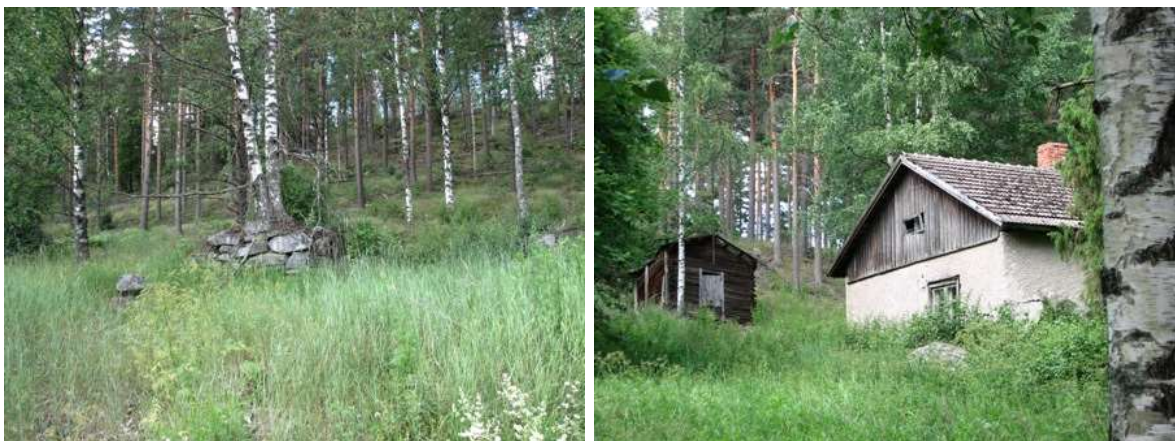
**Kuvat:** Vanhakartanon asuntopihan länsipuolella mäenrinteessä on näkyvissä rakennusten perustuksia ja uuninpohjia sekä kaksi huonokuntoista työväen asuinrakennusta - hirsiseinäinen ja rapattu - sekä aitta. (2008)

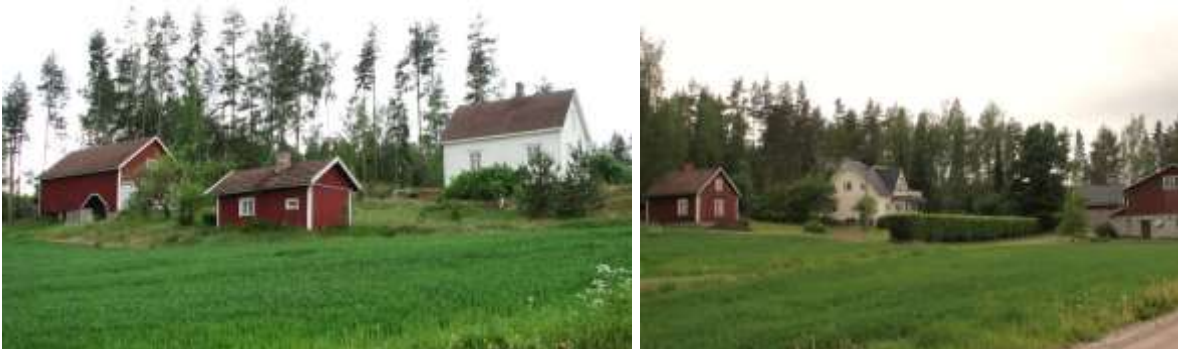
**Kuvat:** Kuvassa vasemmalla on Pakkalan pihapiiriä, missä pieni 1930-luvun asuinrakennus on pitkälti alkuperäisessä asussaan. Oikealla on Liljan 1930-luvun alussa valmistunut päärakennus, jonka ulkoasussa on kerroksellisuutta.

Vähäkylässäkin rakennuskantaa uudistettiin etenkin asuntorakennuskannan osalta pian torppien itsenäistymisen jälkeen, 1900-luvun alkupuolella, mutta mittakaavallisesti ja korjaustavaltaan maltillisesti. Liljan, Pakkalan, Santamäen, Mäkelän ja Purolan asuinrakennukset ovat 1920- ja 30-luvuilta. Seuraavaa aikavaihetta edustavat 1950-luvun talot, Lintumäen, Eerolan ja Repomäen pihapiireissä. Piharakennuksissa on monen ikäistä rakennuskantaa, yleisilmeeltään ne palautuvat 1900-luvun keskivaiheille. Mäkelässä on 1920-luvun lohkokivinavetta. Hieman sivummalle jäävän Kyrölän pihapiirissä on alueelle tyypillisesti päärakennus 1930-luvulta ja talousrakennukset 1950-luvulta.

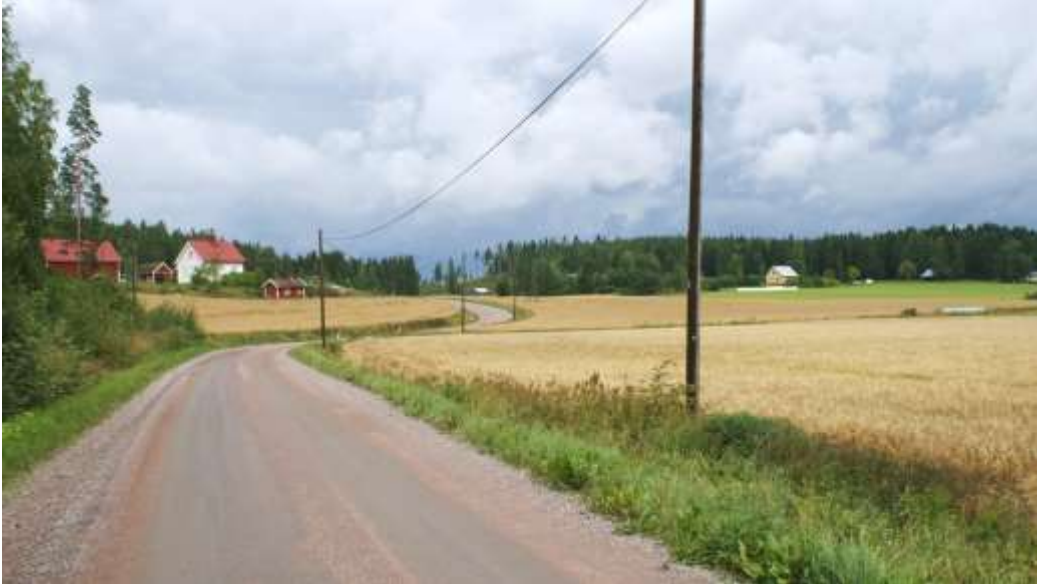
**Kuva:** Lähestymismaisema etelästä tullessa. Vasemmalla tien mutkassa on Pakkala, ja oikealla metsän reunassa Mäkelä. Mäkelän 1920-luvulla rakennettua päärakennusta on laajennettu ja uudistettu 1970-luvulla.

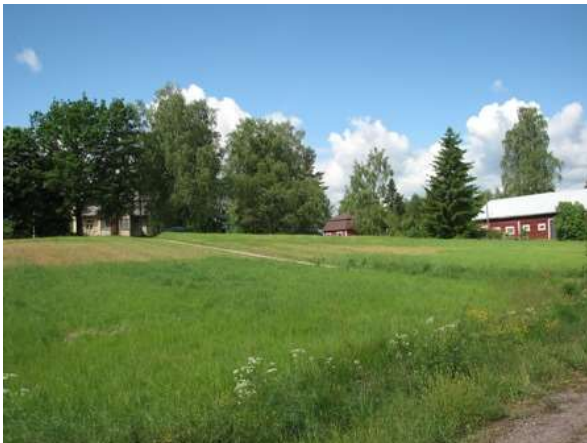
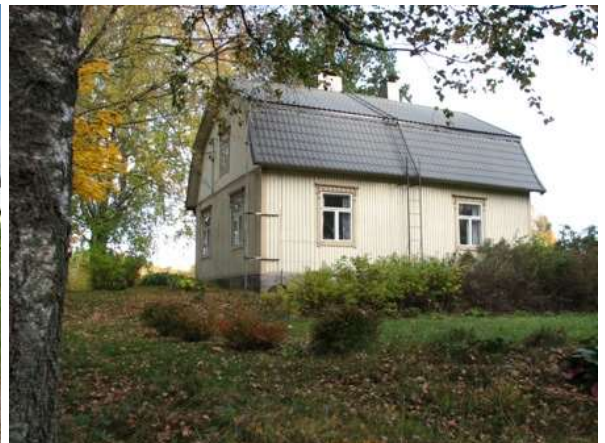
**Kuvat:** Mattila (2008)

Vanhimmilla torpanpaikoilla on säilynyt rakennushistoriallisia arvoja omaavaa rakennuskantaa. Anttilan pihapiirissä on edustettuna 1800- ja 1900-luvun alun puurakentaminen, Mattilan asuinrakennuksessa on vaikutteita 1900-luvun alkupuolen huviloista ja Salmelan syvärunkoinen, rapattu, tyylipiirteiltään pelkistetty asuintalo edustaa pelkistetympää rakentamista klassistisin aihein 1940-luvun alusta.

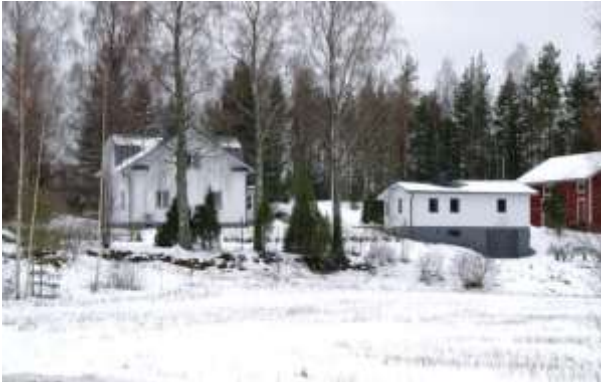
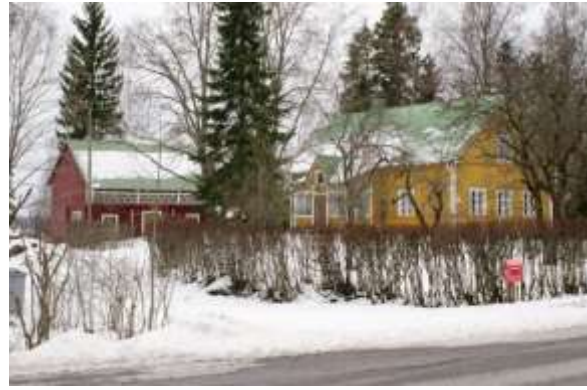
**Kuvat:** Salmela ja Anttila (2013)

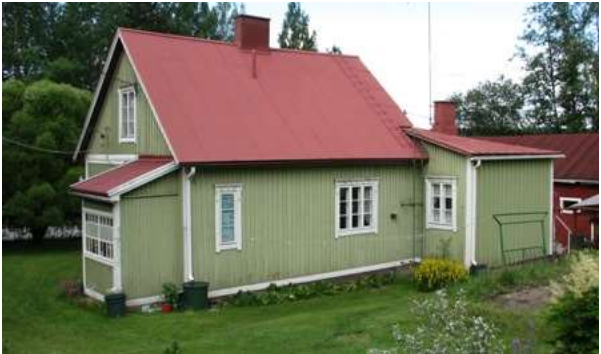
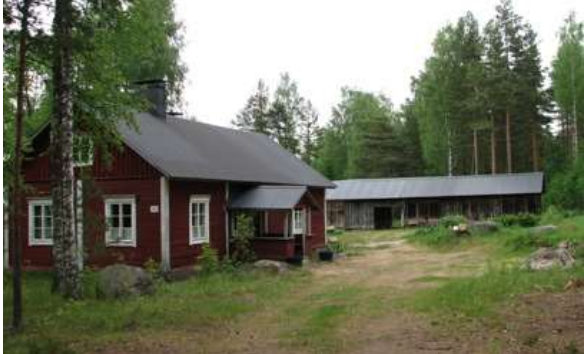
**Kuvat:** Kuvassa on Haapamäen pihanpuoleinen julkisivu. (2008) Oikealla on Karelian vuoraamaton asuinrakennus ja pitkä hirsistä aittahuoneista sekä lautavälköistä koottu piharakennus.(2013)

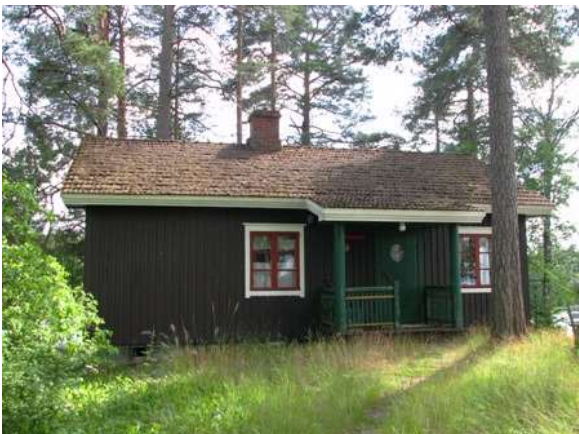
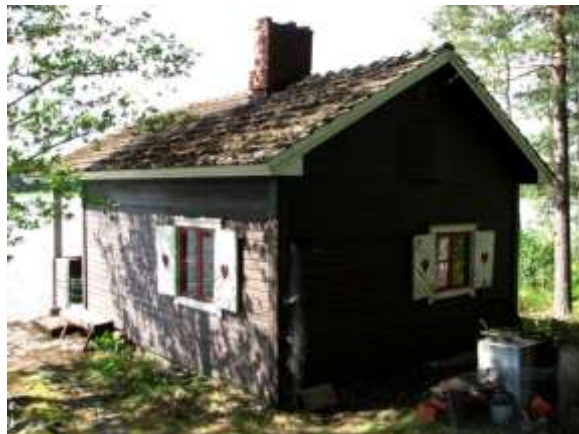
**Kuvat:** Vasemmalla on Pukkisaaren kesämökki. (2008)

Kilpijärven **Pukkisaaren** mökkitontilla on yhtenäinen, kokonaissuunnitelman mukaan rakennettu rakennusryhmä. Se edustaa hyvin maamme huvilakulttuurissa jo ennen viime sotien aikaan tapahtunutta muutosta suurista huvilatiloista pienempiin vapaa-ajan viettoa varten rakennettuihin viikonloppumajoihin.

Kauniston puutarhan ympäröimä päärakennus on rakennettu vaiheittain laajentamalla 1930-luvun rankorakenteista rakennusta. Kauniston tilan edustalla Kilpijärvässä on Pukkisaari, jonne on 1940-luvun lopulla rakennettu lautarunkoinen kesähuvila, sauna ja liiteri muodostavat tyyllisesti poikkeuksellisen yhtenäisen kesämökkimiljöön. Samoihin aikoihin loma-asutusta tuli myös mantereen puolelle Järvenpääntien varteen Kauniston pohjois- ja lounaispuolelle. Myöhemmin 1900-luvun jälkipuolella loma-asutus on tiivistynyt ja kesämökkejä on rakennettu myös Järvenpääntien vanhoille torpanpaikoille Tuoksenlahden rannalle.

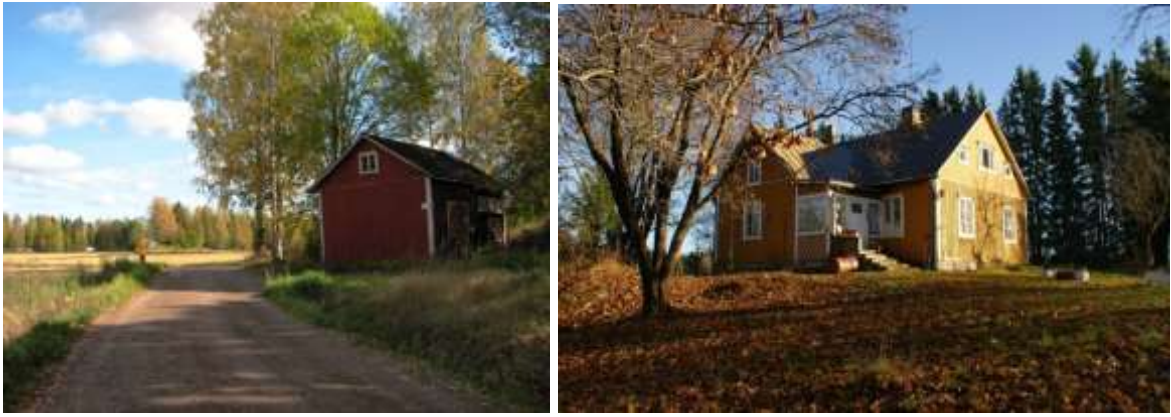
**Kuvat:** Oikealla on Suomen piharakennus ja näkymä koilliseen, missä sijaitsi aikoinaan Järvelän torppa. Suomen pihassa on perinteisessä asussaan säilynyt puutalo vuodelta 1924. (2013)

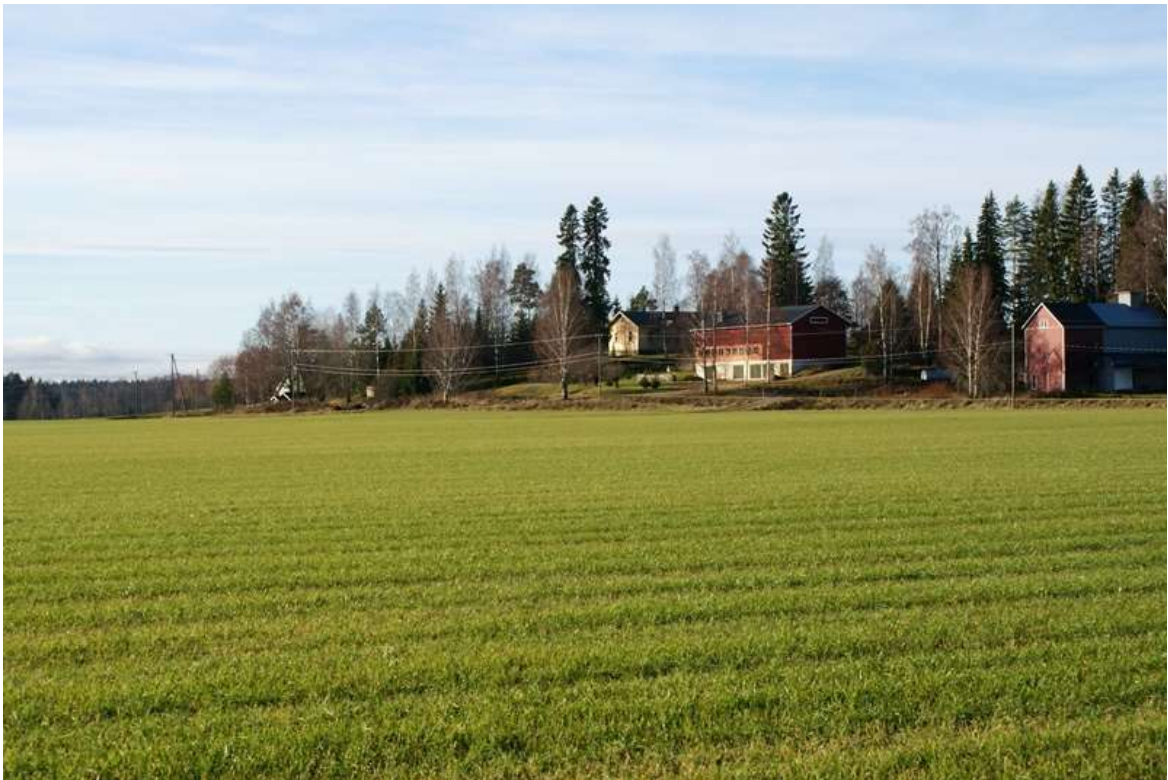
**Kuva:** Kaanaan mäki ja Harjulan talouskeskus kuvattuna luoteesta Järvenpäntieltä. Korkeat yksittäiset kuuset, tavallisesti siperianpihtoja, ovat olleet vanhoihin tilakeskuksiin liittyviä maamerkkejä jo 1800-luvun jälkipuoliskolta lähtien. Kaanaan mäen rinteelle on tullut myös perinteisestä rakennustavasta poikkeavaa asuntorakentamista.

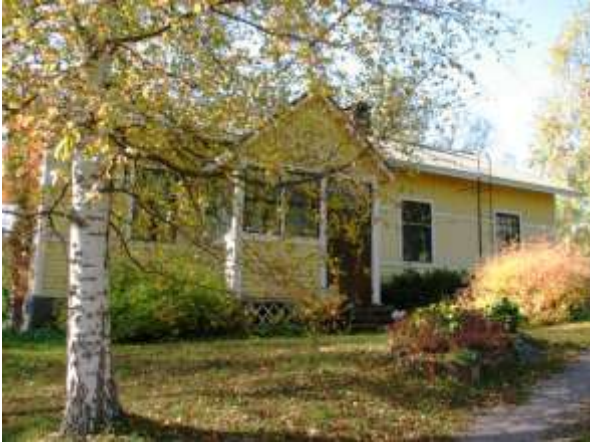
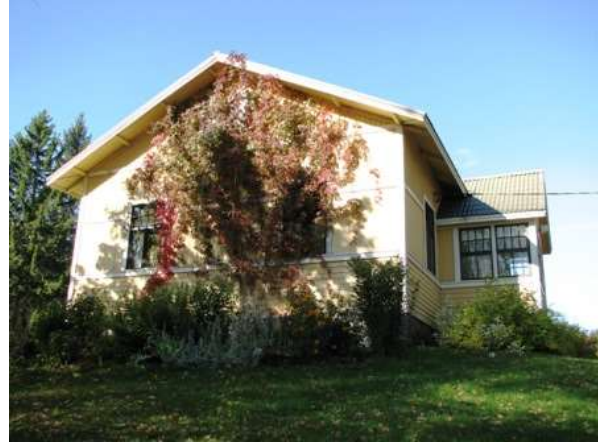
**Kuvat:** Entinen Kaanaan ulkotilan päärakennus on säilynyt kohtuullisesti 1900-luvun alun asussaan. Sen tunnuspiirteitä ovat korkea kivijalka ja julkisivujen vuoraustapa, vaalea väritys, yläosastaan pieniruutuiset T-ikkunat ja lasikuisti. Peruskorjaus valmistui 1973. Rakennuksen pohjoispäättyyn tuli pieni laajennusosa, ikkunapokat ja puitteet ovat nykyään tummanruskeat.

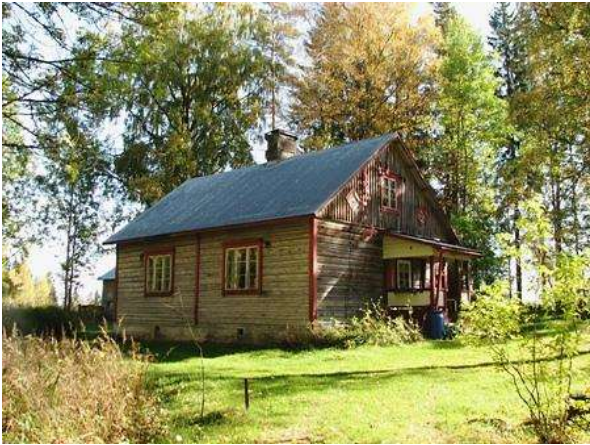
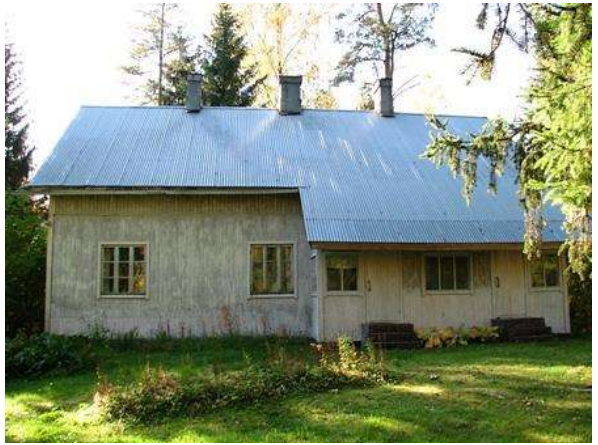
**Kuvat:** Kesämäen vuoraamaton hirsitalo ja Kunnalan pysty-laudoitettu hirsitalo sijaitsevat nykyään metsäympäristössä. Rinteeseen tonttien kohdalle on 1870-luvun kartassa merkitty kapea pelto. (2008)

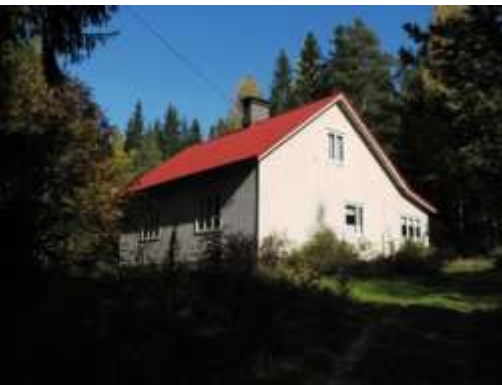
**Kuva (vas.):** Paavila on ulkoasunsa ja ikänsä perusteella ollut ulkotilan työväenrakennuksia. Tontille on rakennettu myöhemmin pieni pyöröhirsinen saunamökki.

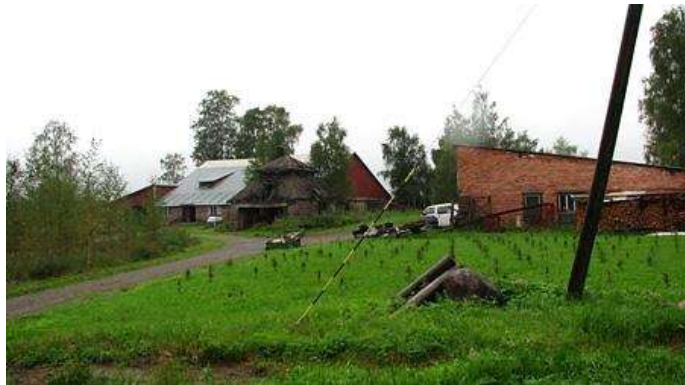
**Kuva (oik.):** Kaanaan ulkotilan talouspihasta jäljellä olevaa rakennuskantaa.

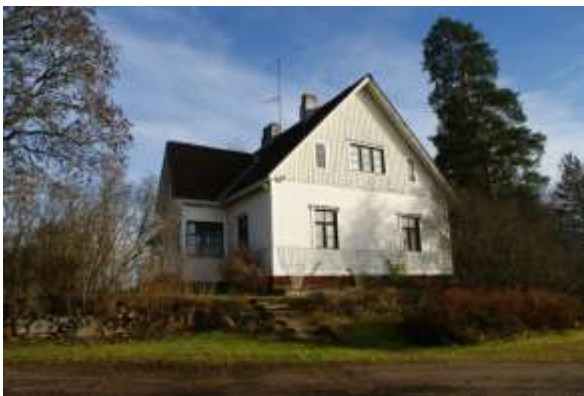
**Kuva:** Myllymaan jyrkkäharjaista 1920-luvun taloa on myöhemmin jatkettu pituussuunnassa. (2013)

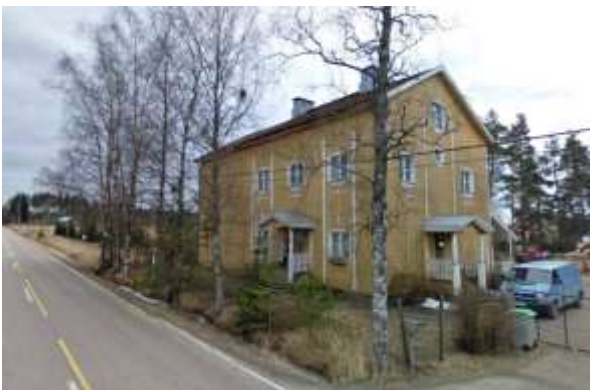
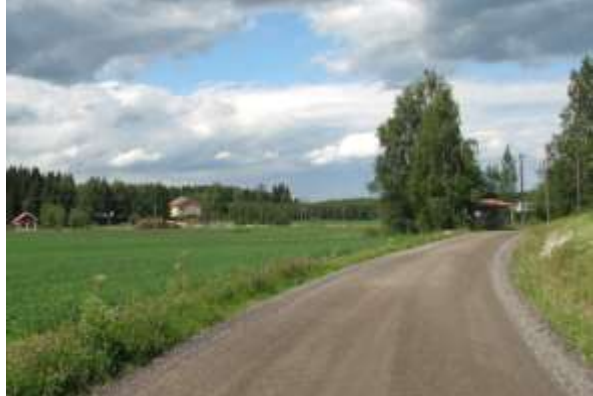
**Kuva:** Tyyllisesti säilynyt entinen Kaanaan koulu. / Google StrW.

**Kuva:** Kaksikerroksinen koulutalo nousee maisemasta hyvin esille.

Kaanaan vuonna 1923 valmistuneen koulutalon suunnittelivat arkkitehdit Jussi ja Toivo Paatela. Samoilla piirustuksilla rakennettiin myös Arolan koulu Ohkolaan. Kaanaan koulutalo on säilynyt tyyllisesti ennallaan, ainoana muutoksena pihanpuoleiselle sivuseinälle jälkeinpäin rakennettu matala pulpettikattoinen katos. Tontilla on koulun aikainen piharakennus. Metsälinnan rankorakenteinen seurantalo on rakennettu 1950-luvun alussa. Rakentamiseen käytettiin mm. Kirvun Läylylän maamiesseuran talosta saadut korvaukset. Sälinkään maamiesseuran rinnalla rakennushankkeeseen osallistuivat Sälinkään Kisa-Toverit, paikallinen maalaisliiton paikallisosasto sekä kirvulaisten perustama Kaanaan marttayhdistys. Metsälinna on kohtalaisen pitkä rakennus, muuten se ulkomuodoltaan noudattelee aikaisempien vuosikymmenten seurantalomalleja, joille oli tunnusomaista pelkistetty suorakaidemuoto, saliin avautuvat korkeat ikkunat ja pääoven korostaminen klassistisella päätykolmiokuistilla.

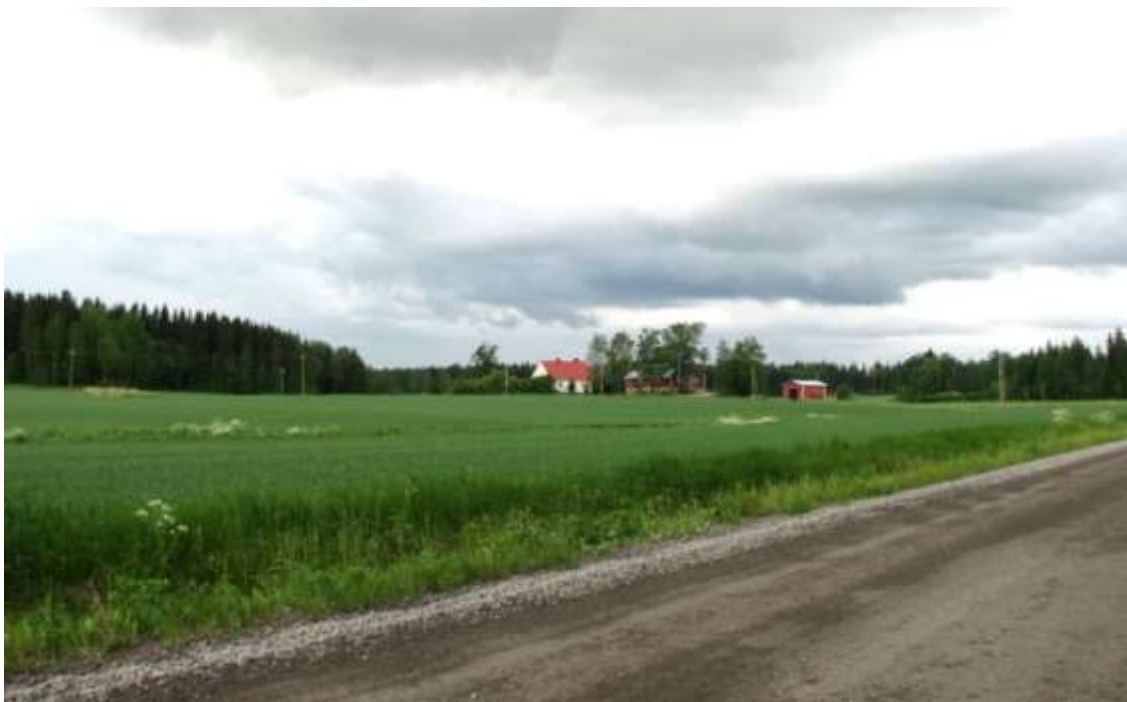
**Kuva:** Sarkasuon sivulaaksossa sijaitsevan Jussilan talo on viljelysten ympäröimällä kummulla. Päärakennus on 1930-luvun alusta, sementtitiilinavetta on 1950-luvulta.

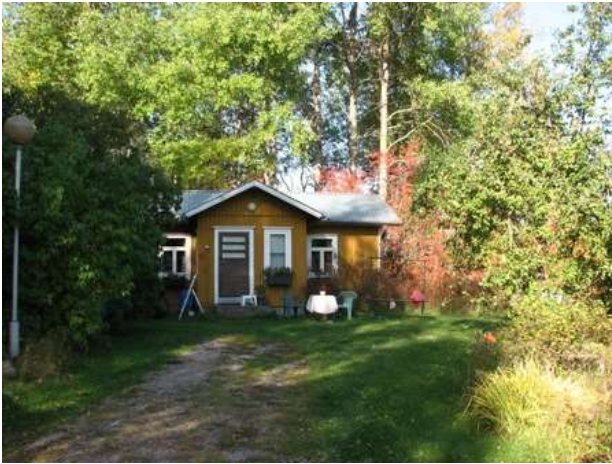
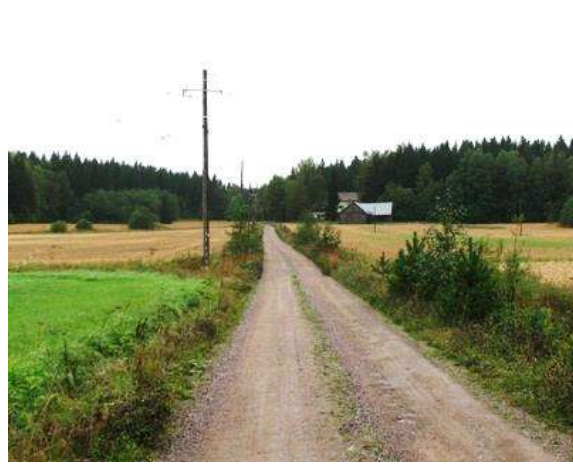
**Kuva:** Haapakallion kaksihuoneinen asumus edustaa mittasuhteiltaan hyvin 1800- ja 1900-lukujen vaihteen pienasumusta. Hirsirunkoinen rakennus on tiettävästi 1900-luvun alusta, kuisti on tehty myöhemmin. Syrjäläntie halkaisee kapean peltomaiseman.

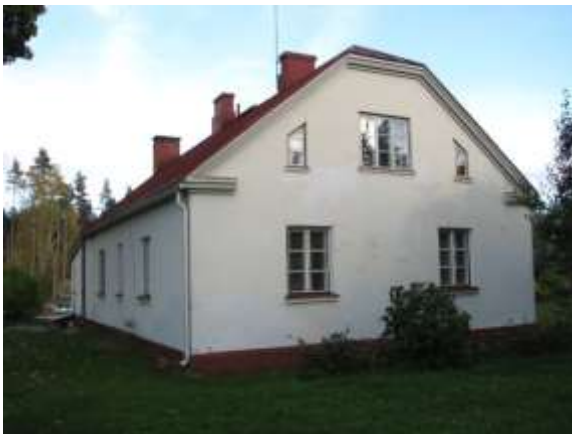
Santalassa on paikallisesti harvinainen betonitiilistä muurattu 1920-luvun päärakennus. Puolitoistakerroksisen rakennuksen kokonaishahmo ja yksityiskohdat ovat rakentamisajankohdalle tyypillisesti klassisistiset: kuusiruutuiset ikkunat, voimakas katto ja umpinainen profiloitu räystäslinja, julkisivujen symmetrisyys ja sileä rappaus. Rakennukseen viime sotien jälkeen tehty laajennus on sovitettu tyyllisesti kokonaisuuteen.

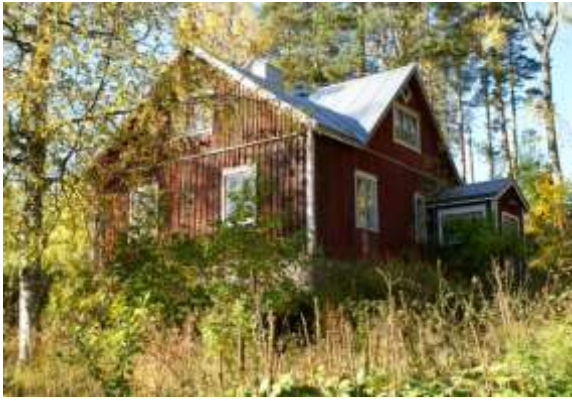
**Kuva:** Järvelä

Rakennuskanta on eri-ikäistä ja vaihtelevasti rakennushistoriallisia piirteitään säilyttäneitä. Vanhimmat talot ovat 1920-30-luvuilta. Järvelän 1930-luvun asuinrakennus on säilynyt pitkälti alkuperäisessä asussaan. Rantalassa 1930-luvun talo on rapattu, mikä on paikallisesti vähemmän käytetty verhoustapa.

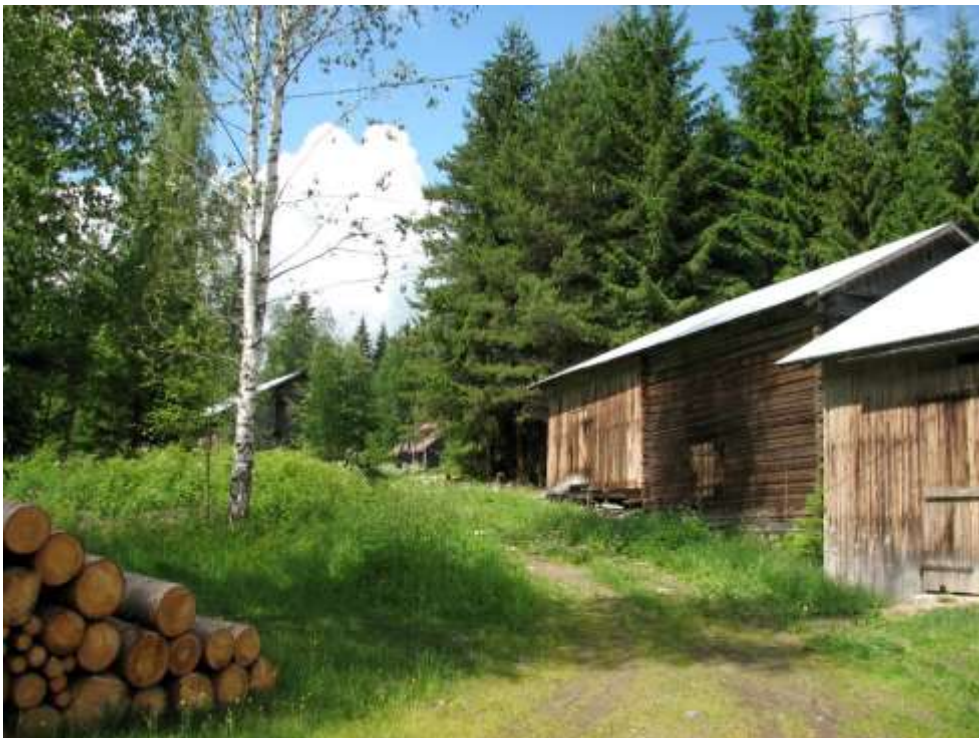
**Kuva:** Rossin tilan vanha riihi.

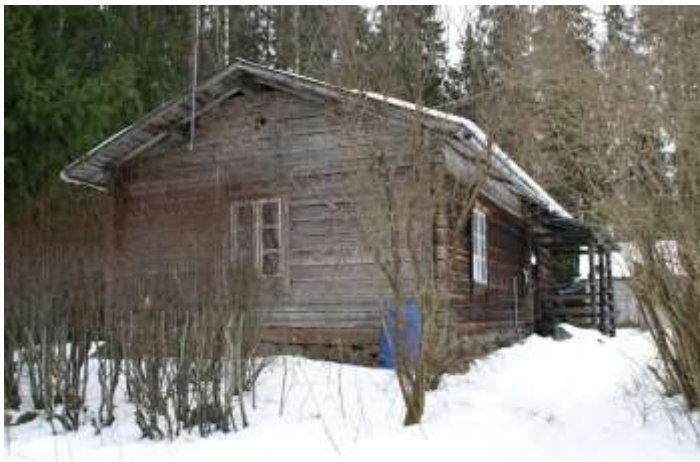
Kukkola on Kilpijärven itäpuolen vanhinta torppariasutusta. Kukkolan tilakeskus sijaitsee vanhalta maantieltä itään erkanevan Heiskontien perällä. Tilan pienet pellot ovat sirpaleisesti metsäympäristössä. Vuoraamaton hirsitalo on matalalla kumpareella, kuisti eteläsivulla pelloille päin. Tuvan päätyseinään on kaiverrettu vuosiluku 1829. Pihapiirissä on lautavuorattu hirsiaitta, liiteri sekä vanha saunarakennus. Navetta on purettu. Paikalla on ollut sotilastorppa nro 8, asuttuna

viimeistään 1700-luvun alussa. Torpan nimenä oli Tuppkulla, ja vuoteen 1826 torpparina oli ruotusotamies Matti Juhaninpoika Tupp.

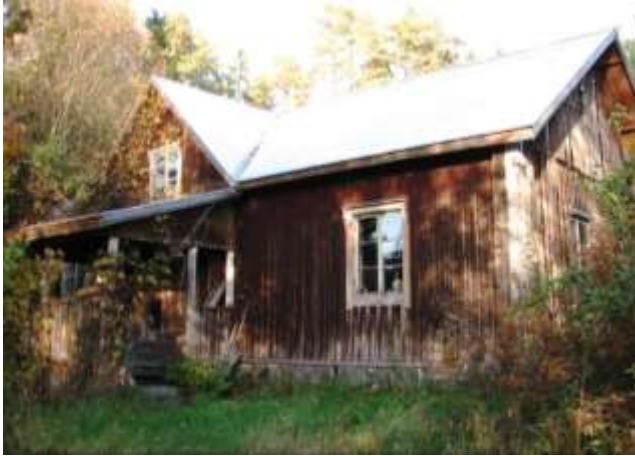
Joutsjärven päärakennus on vanhimmilta osiltaan ilmeisen vanha, mahdollisesti jopa 1700-luvulta.<sup>55</sup> Sisäosiltaan tulipalossa vaurioitunut tupa on omistajan mukaan vuodelta 1918. Rakennus on nyt varastona ja pihaan 2001 rakennettu hirsimökki toimii asuinrakennuksena. Pihapiirissä on myös kaksikerroksinen aitta, navetta ja muutama muu hirsinen ja lautarunkoinen talousrakennus. Vanhat riihipihan rakennukset kuuluvat nykyään Joutsmäen tilaan.

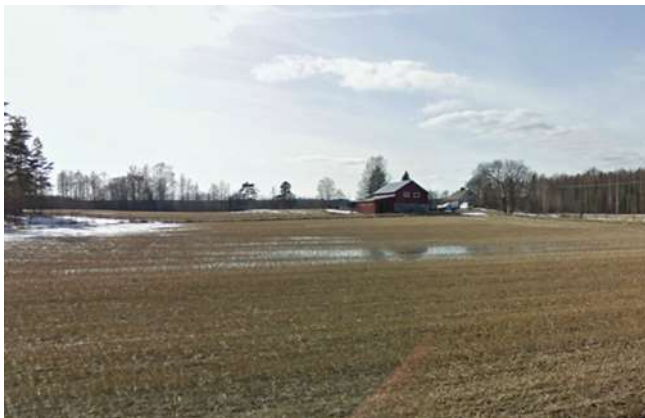
Saaristo -niminen torppa perustettiin 1820-luvulla vanhan Sälinkään kylän lähiympäristöön, Kotojärven rannalle. Vanhalla torpan paikalla on nykyään 1920-luvulla rakennettu ja viimeksi 1990-luvun lopulla peruskorjattu asuintalo ja navetta. Pihapiiri on erotettu Saariston peltomaista ja muodostaa Koivisto -nimisen kiinteistön.

Torpan aikaiset maisemapiirteet, peltoala, asuinpaikka ja tilustie, ovat säilyneen entisellään. Lähiympäristön luonne on muuttunut. Maantien varteen sekä Riiheläntielle on viimeisten kahden vuosikymmenen aikana tullut omakotiasutusta sekä kuivanmaan mökkejä, jotka jäsentyvät pieniksi asumusryhmittymiksi. Riika -nimisen torpan paikalla on Riihelän 1930-luvun asuintalo sekä maatilan pihamiljöötä.

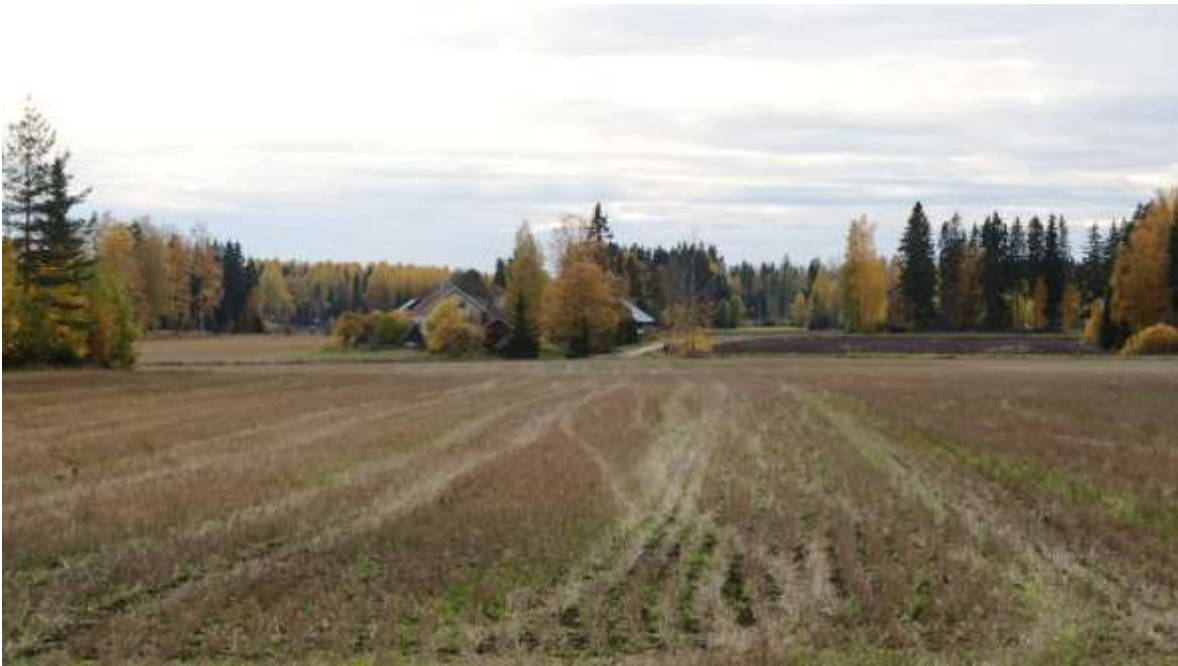
Sälinkään koillisnurkalla Saaren ja Kaukalammin suunnalla sijaitseva **Viljamaan** talo on kartanon vanhimpia ulkotorppia, jonka tilakeskus on säilyttänyt yksittäisasutuksen maisemapiirteet peltoalueineen, lisäksi tilan pihapiirissä on säilynyt monipuolisesti vanhoja maataloille ennen tyypillisiä talous- ja piharakennuksia.

**Kuva:** Viljamaan talouskeskus peltomaiden keskellä
